Gebäude sanieren – Entsorgungsbetrieb

Eine besondere Herausforderung ist die Sanierung komplexer Gebäude mit unterschiedlichen Nutzungen. Bei diesem Vorhaben handelt es sich um ein Gebäude, das 1968 errichtet und seitdem von der Verwaltung sowie den Eigenbetrieben der Stadt Remscheid genutzt wurde. Nach einer Verwaltungsreform sollten ausschließlich die Remscheider Entsorgungsbetriebe mit Verwaltung und Fuhrpark die vorhandenen Räumlichkeiten beziehen. Dieser Zeitpunkt bot den Anlass, das in die Jahre gekommene Gebäude zu sanieren. Die Wünsche des Bauherrn sahen nicht nur die Beseitigung baulicher Mängel vor, es standen ebenfalls wesentliche Verbesserungen der Nutzungsqualität und des Erscheinungsbildes auf dem Programm. Zufriedene Nutzer sind heute ein wichtiges Qualitätsmerkmal von Bürogebäuden.

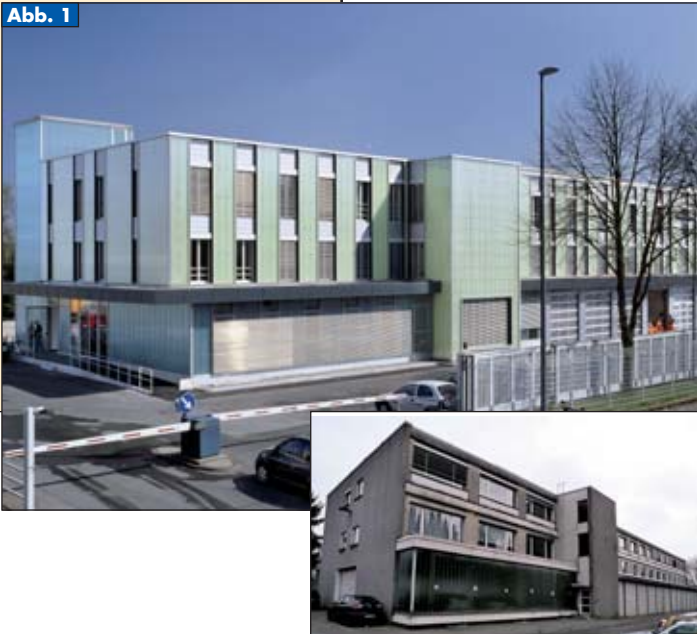
Abb. 1

Das sanierte Gebäude zeigt sich mit neuer Holzleichtbaufassade mit integrierter Dämmung und transluzenten Polycarbonat-Mehrfachstegplatten als Wetterschutz.

Eine neue, vorgefertigte Holzleichtbaufassade aus großformatigen Tafeln (5 x 8 m) mit integrierter Dämmung und transluzenten Mehrfachstegplatten aus Polycarbonat als Wetterschutz, Fenster mit Wärmeschutzglas und eine zusätzliche Dämmung von Flachdach und Decke zur unbeheizten Wagenhalle bieten den nötigen Wärmeschutz.
